Compte-rendu du Technical Committee du 14 mai 2025

3 DÉMÂTAGE LA MIE CÂLINE

3.1 DÉMÂTAGE

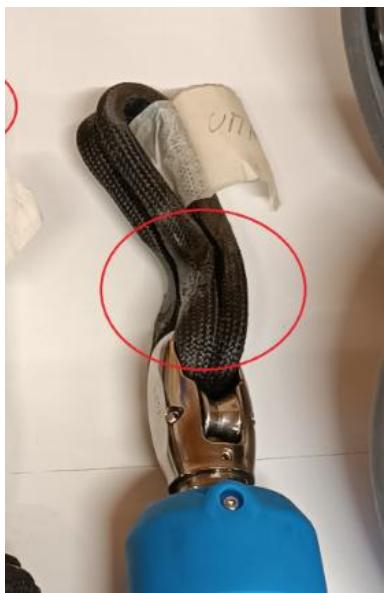
- ➔ Bateaux anciens ou pas les plus puissants de la flotte
- ➔ Casse du doigt (partie fixe en haut du mât) pour les 3 cas
- ➔ Présence d'amorces à la rupture
- ➔ Ancien design de l'oeil lashing qui bloque certains DDL
- ➔ Lashings trop courts
 - ➔ Tête de hook en interaction avec le bumper du mât
 - ➔ Bloque le DDL
 - ➔ Contraintes de flexion sur les pièces mécaniques
 - ➔ Casse du doigt

Loop panier trop court, interaction avec le bumper :

- ➔ Nouveau design de la partie lashing pour améliorer l'articulation et augmenter les DDL (déjà standards pour les hooks depuis 2024)
- ➔ Document de montage pour éviter les problèmes d'articulation (en cours de rédaction)

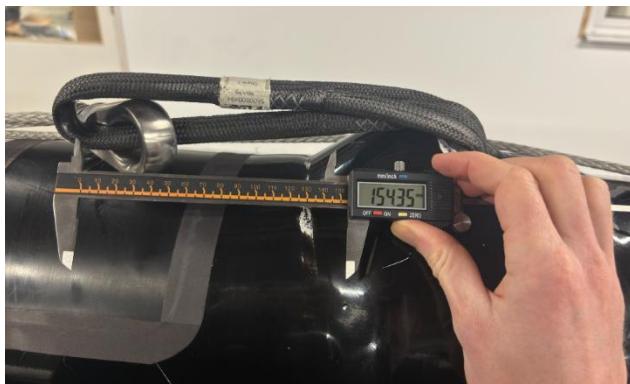
Loop single strop, plus long :

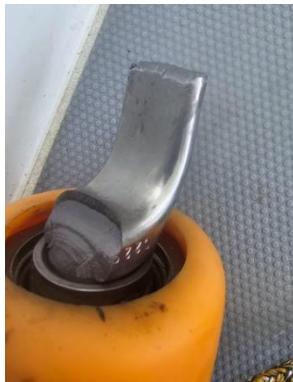
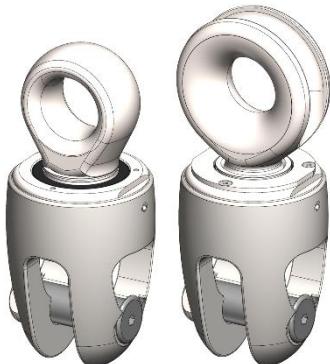
Bateau concerné : Biotherm

- ➔ Fin remontée Atlantique
- ➔ Amorce de rupture
- ➔ Rupture de l'oeil lashing
- ➔ Rupture au niveau de l'usinage de la gorge de dégagement du filetage
- ➔ 80/90 000 milles nautique (fatigue)

- ➔ Vigilance concernant le dessin des zones d'usinages sensibles
- ➔ Nouvelle géométrie mieux articulée : 2 DDL plutôt qu'un seul
- ➔ Suppression de cette zone de concentration de contrainte
- ➔ Notion de durée de vie des pièces

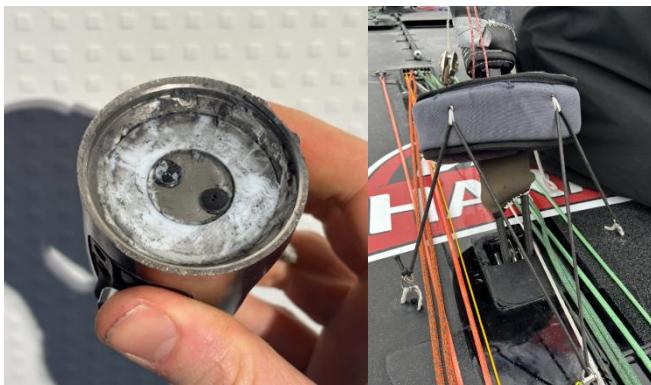
9.1.4 CASSE DE TOURELLE

- ➔ Tourelle J3
- ➔ Voile déroulée staysail
- ➔ Descente Atlantique
- ➔ Casse de la base de la chape à faible charge en fond de filetage
- ➔ Implantation de l'amure particulière : 3 :1 transverse
 - ➔ Contraintes parasites supplémentaires

- ➔ Modification de l'implantation sur le bateau pour améliorer l'articulation de la pièce
- ➔ Essai de traction sur une galette neuve et une autre galette du bateau pour comparatif (rupture sur banc à 20T pour la neuve, 20T pour la galette de bout dehors du VG)
- ➔ Ajout de matière dans la zone pour le nouveau standard

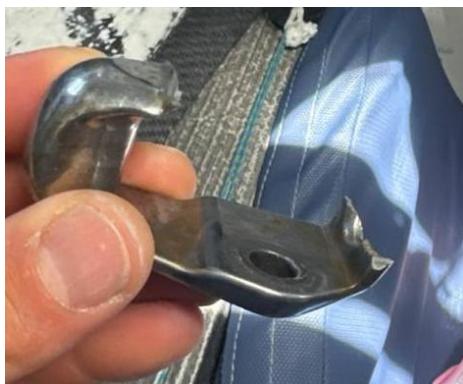
- Chape (2 hooks) : Monnoyer (bateau à dérives)
 - ➔ Casse connue depuis TOR mais uniquement sur les foilers
 - ➔ La fatigue existe aussi sur les bateaux à dérives
 - ➔ Problème déjà corrigé sur la V2 (ITAJAI)

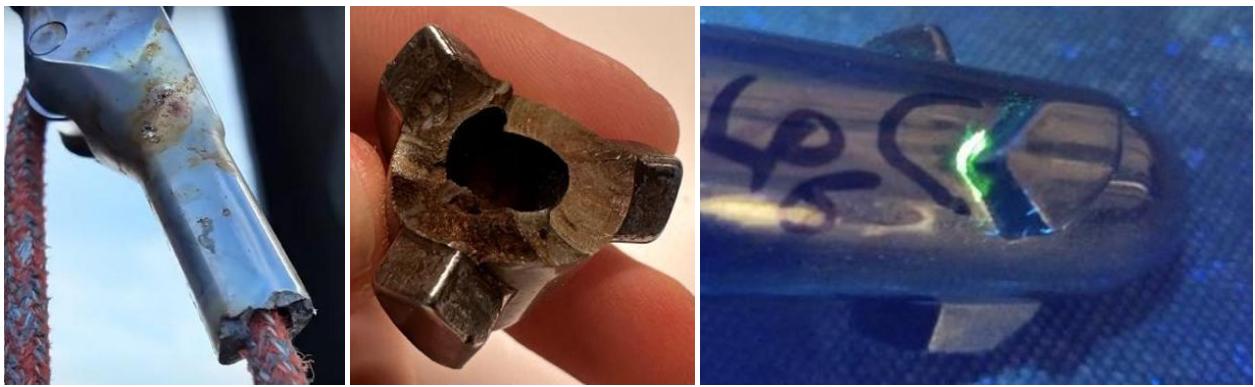
- Ergots (4 hooks) : Vulnérable, Paprec Arkéa, Malizia, Tout commence en Finistère
 - ➔ Arrachement de la partie cylindrique
 - ➔ Zone de rupture qui ne correspond pas au mode de rupture statique sur banc
 - ➔ Lors d'une révision avant VG, un ressage avait permis de détecter un défaut dans la zone d'amorce de rupture et ainsi remplacer la pièce
 - ➔ D'après les datas, les hooks ne subissent pas de charge au-dessus de la WL (8T), mode de sollicitation cyclique
 - ➔ Premières hypothèses : charge répartie non uniformément sur les ergots dû aux efforts dynamiques du gréement et au SAG de la voile + fatigue

- ➔ Analyse et expertise en laboratoire spécialisé → Résultats conformes
MEB, coupes micrographiques, mesure de dureté, analyse chimique, microscopie optique
- ➔ Essais sur banc de traction de pièces mâles post VG
- ➔ Sécurisation de la flotte pour la saison 2025
 - Remplacement des pièces mâles
 - Proposition d'une nouvelle géométrie des ergots
- ➔ Développement d'un nouveau hook pour 2026 afin de répondre au cahier des charges IMOCA 2028

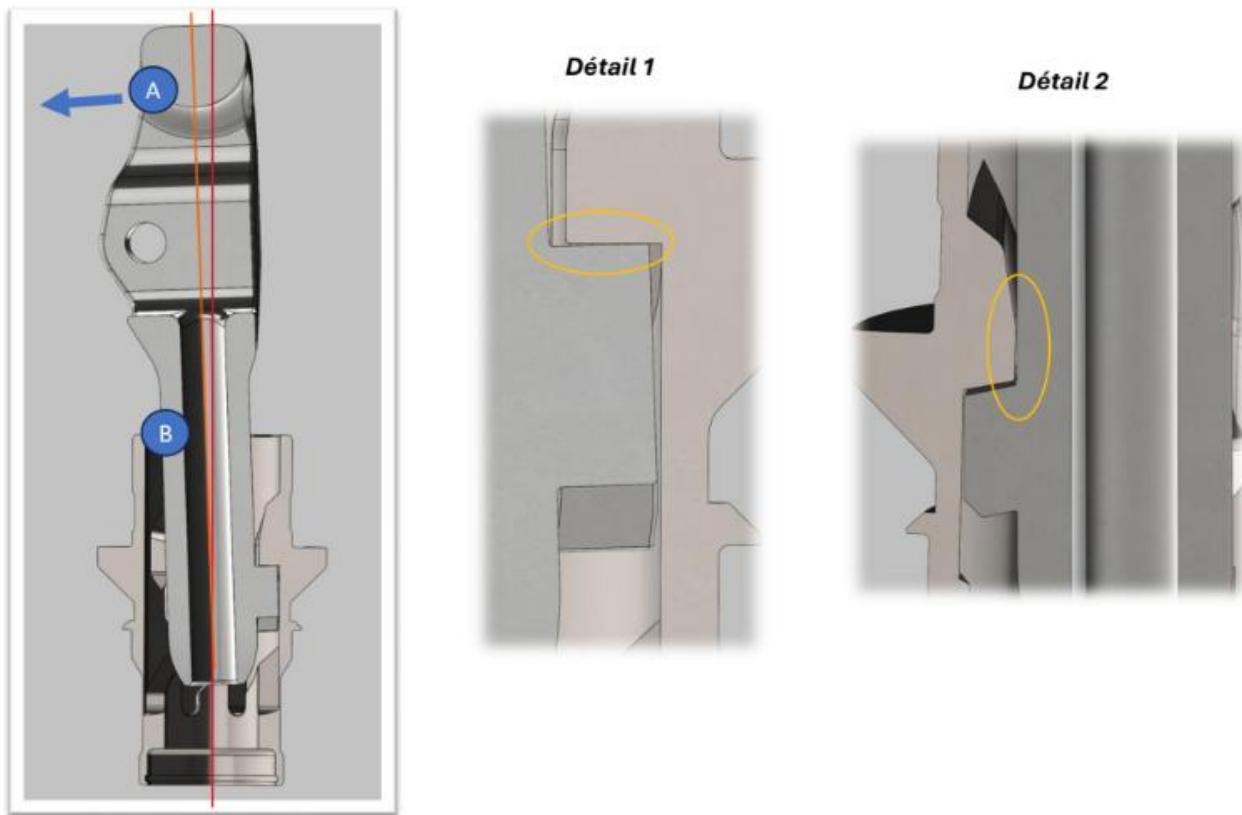
- Angle de 2° par rapport à l'axe vertical du fût
- Zone A d'appui du loop : déplacement de 4,6mm
- Zone B : déplacement de 1,4mm
- Détail 1 : Un seul ergot reprend les efforts
- Détail 2 : Appui sur les 2 pistes opposées du fût

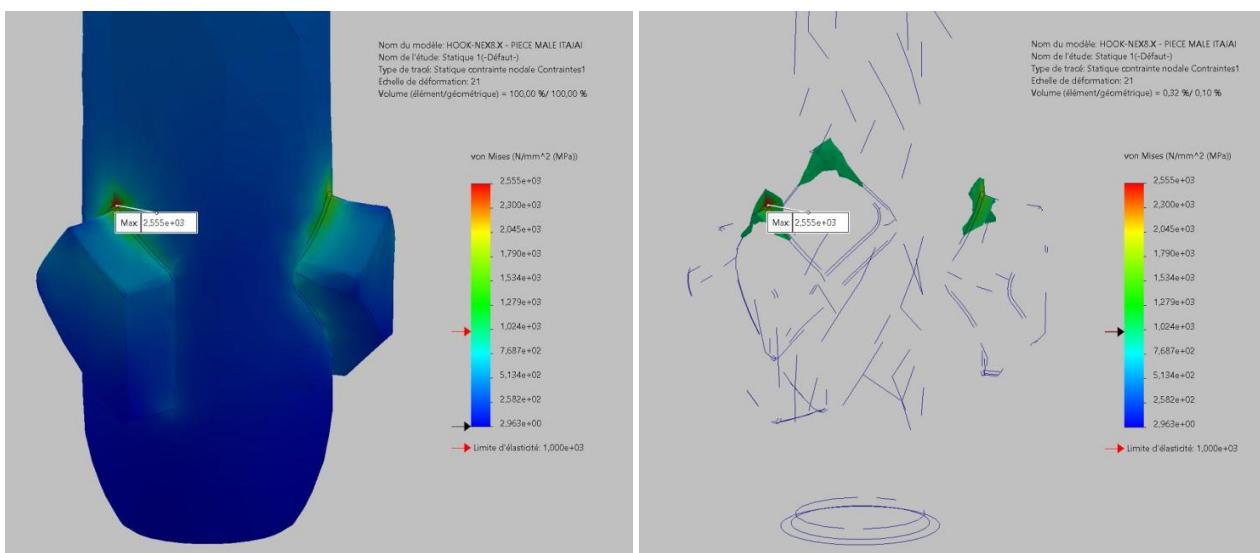
9.2.3.1 SIMULATION AVEC EFFORT AXIAL 8T

- Blocage de la pièce mâle au niveau de l'appui du loop
- Charge de 8T au niveau des 3 ergots

- $R_{p0.2} = 1000 \text{ MPa} \rightarrow 0,32\% \text{ du volume}$
- Pic à 2555 MPa → lié à zone de concentrations de contraintes où les EF ne sont pas très précis

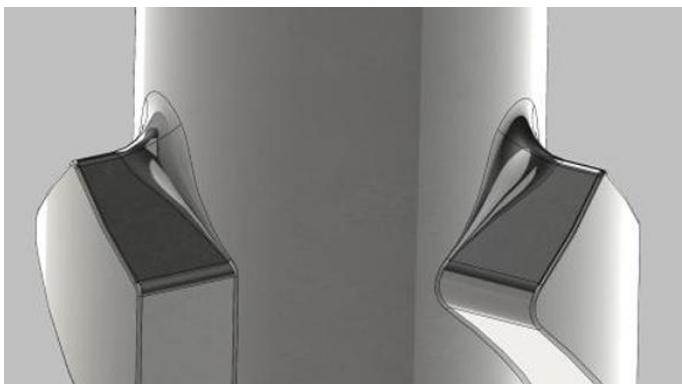
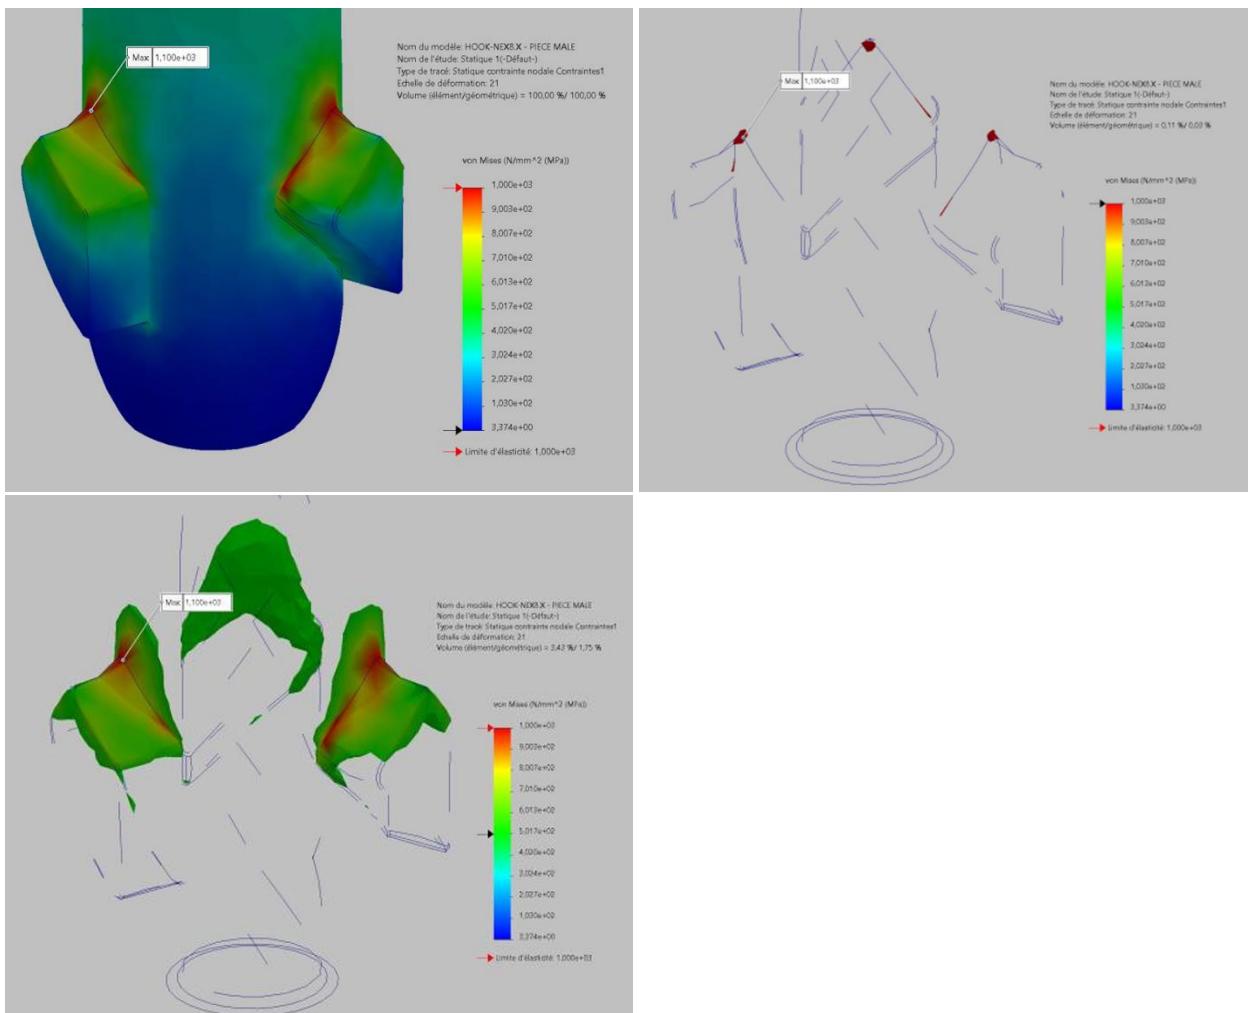
- Ajout d'un congé variable à la base des ergots

- Blocage de la pièce mâle au niveau de l'appui du loop
- Charge de 8T au niveau des 3 ergots

- $R_{p0.2} = 1000 \text{ MPa} \rightarrow 0,11\% \text{ du volume}$
- $R_{p0.2/2} = 500 \text{ MPa} \rightarrow 3,43\% \text{ du volume}$
- Pic à 1100 MPa

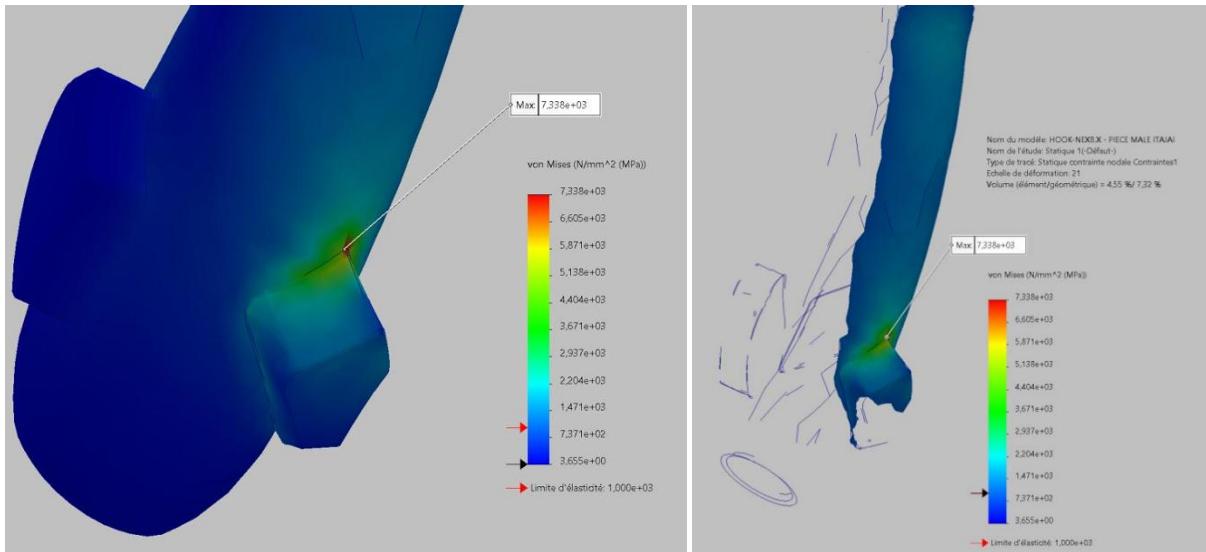
9.2.3.2 SIMULATION AVEC EFFORT AXIAL 8T SUR UN ERGOT

- Blocage de la pièce mâle au niveau de l'appui du loop
- Charge de 8T au niveau d'un ergot

→ $R_{p0.2} = 1000 \text{ MPa} \rightarrow 4,55\% \text{ du volume}$

→ Pic à 7338 MPa

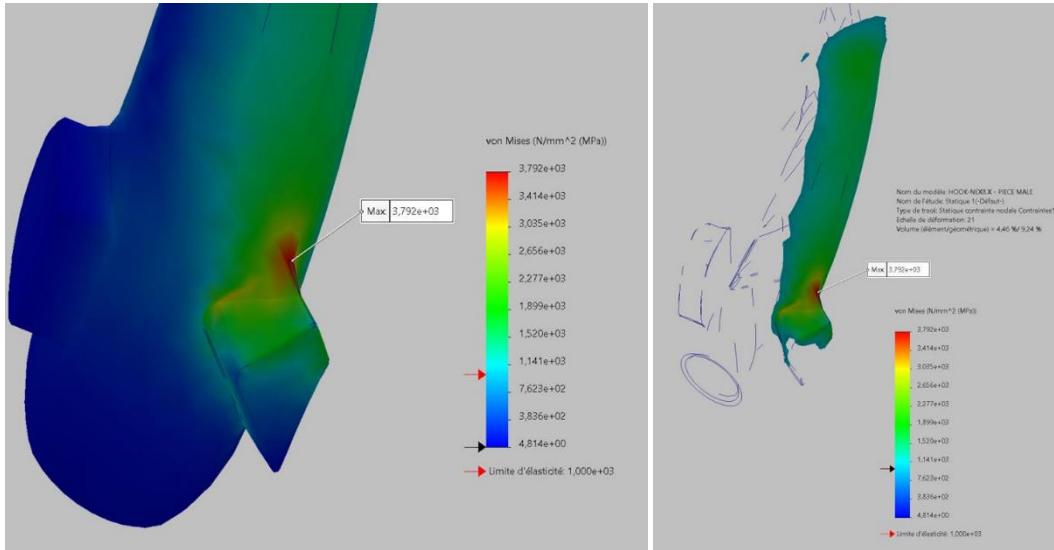
- Ajout d'un congé variable à la base des ergots
- Blocage de la pièce mâle au niveau de l'appui du loop
- Charge de 8T au niveau d'un ergot

→ $R_{p0.2} = 1000 \text{ MPa} \rightarrow 4,46\% \text{ du volume}$

→ Pic à 3792 MPa

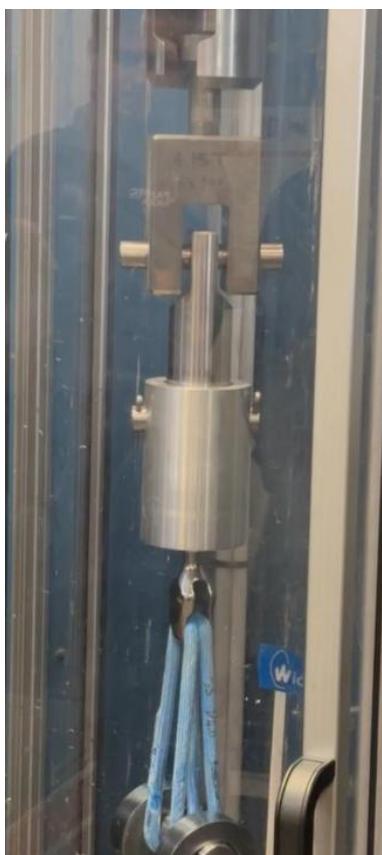
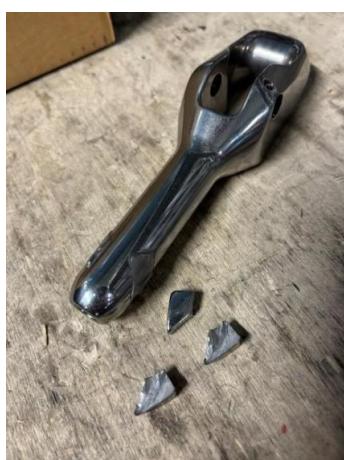
- ESSAI 1 sur pièce mâle neuve
 - o CS > 2
 - o Rupture 19T pour WL 8T
- ESSAI 2, 3 et 4 sur pièces mâle post VG (450-600h) de PA24 et TRR
 - o Rupture 19T pour WL 8T pour les deux pièces ne présentant pas d'amorce
 - o Rupture 12T similaire à celle rencontrée sur le VG pour la pièce présentant des amorces
- ESSAI 5 sur pièce mâle neuve avec rayon à la base de l'ergot
 - o Rupture 21T pour WL 8T
- ESSAI 6 sur pièce mâle neuve avec 2 ergots
 - o Pas retrouvé le mode de rupture du VG
 - o Cisaillement des 2 autres ergots

Rupture en cisaillement
(Pièce neuve)

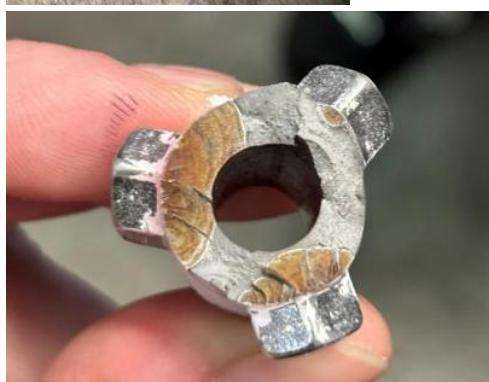
Mode de rupture VG avec
fissures débouchantes

- ➔ Mode de rupture statique en cisaillement avec un coefficient supérieur à 2 par rapport à la charge de travail.
- ➔ Pas de dégradation sur des pièces ayant déjà naviguées (600h) et sans fissure apparente. Cependant on voit bien qu'à partir du moment où une amorce est présente, la pièce est dégradée et la rupture apparaît plus rapidement.
- ➔ L'appui sur 1 ou 2 ergots au lieu de 3, accélère sans doute la fatigue et donc l'apparition d'une amorce au-dessus des ergots pour une charge inférieure à la charge de travail, ce qui se produit certainement en condition réelle de navigation (dynamique + SAG).
