COMPTE RENDU DU TECHNICAL COMMITTEE DU 26 février 2025

a) Avaries répertoriées en mer :

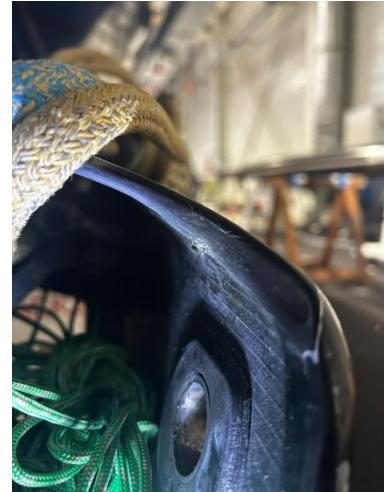
- Délaminaison au niveau du vit de mulet

Problème connu

débattement de la bôme important → contact avec le cardan
 modifications effectuées: agrandissement de l’ouverture de la bôme → Problème persiste

Alizée : Biotherm avait élargi l’ouverture de sa bôme pendant TOR, l’élargissement est un peu plus grand que celui fait avec les gabarit pour les autres équipes.

→ Demande faite à Gsea par CDK: possibilité d’ouvrir plus encore?

à priori pas possible d’ouvrir plus. CDK et Gsea sont sur le dossier

- ➔ Vérifier de combien l’ouverture est plus grande chez Biotherm pour envoyer les côtes à Gsea.

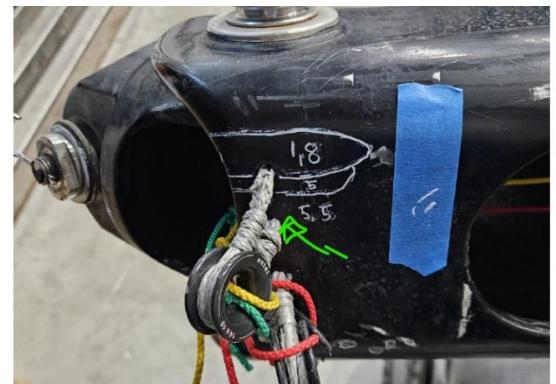
- délaminaison en dessous du vit de mulet

Trou prévu initialement uniquement pour passer les commandes de constrictor et pas autre chose. Proposition de réparation à venir de la part de Gsea.

Guillaume : c’est sur Macif que ce trou a permis d’accrocher un filoir permettant de faire passer le hale bas.

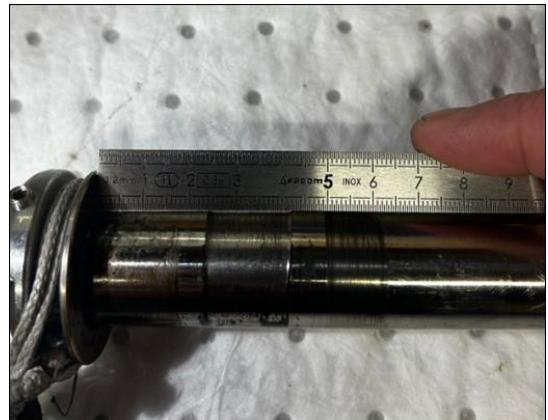
- Usure axes : problème connu

Gsea préconisait un traitement de l'axe.

Suivant les retour du TC et après TC: nous avons au minimum 5 équipes dont l'axe est usé (Biotherm, Paprec, Charal, Macif, IC4)

➔ Oui, Paprec va faire un test de traitement d'axe et rendra compte au TC.

Alizée: proposition de baguer en cupro

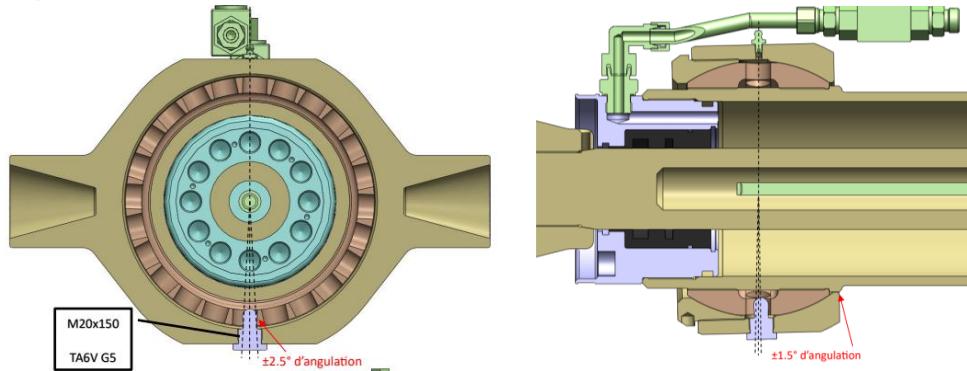
Avarie	Nb	Commentaire
Moteur de quille	1	relais ancienne génération qui a claqué
Problème de capteur d'angle de quille	2	
Désaccouplement réservoir / centrale	1	Ecrous non freinés
Rotation du vérin	3	Vis anti-rotation cassées ou casse support côté bateau.
Problème de charge de capa		
Corrosion	2	Palier de vérin / corps de faux vérin
usure de tige de faux vérin / casse des tiges filetées	1	usure des bagues de guidage --> tige frotte dans tourillon

L'IMOCA a fait un rdv avec Hydroem pour faire un compte rendu des avaries répertoriées en mer. L'IMOCA attend le retour des démontages d'Hydroem pour établir la liste des usures répertoriées au démontage.

Concernant les problèmes de rotation de vérin, Hydroem propose de mettre un têton pour bloquer la rotation.

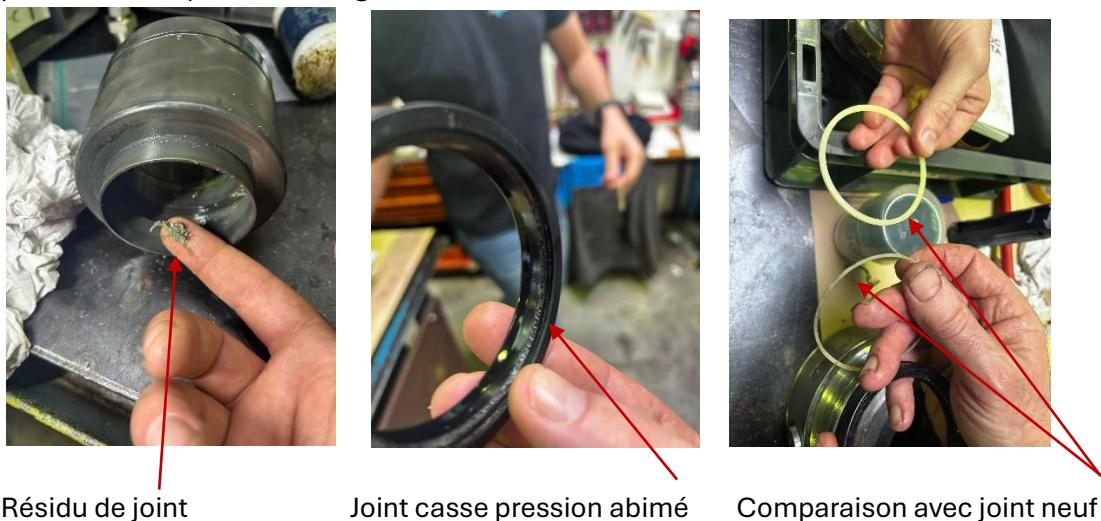
Gautier : les joins mis en place se sont fortement dégradés et la solutions trouvée n'en est probablement pas une à long terme.

Le prochain TC va permettre d'élaborer un cahier des charges à transmettre à hydroem.
René : la capacité pour Hydroem à évoluer n'est pas immense.

- Moteur brushless
- Vas d'expansion
- Bloc manifold
- Passer les vis anti-rotation de M6 à M10.
