Compte rendu du Technical Committee 10 juillet 2024

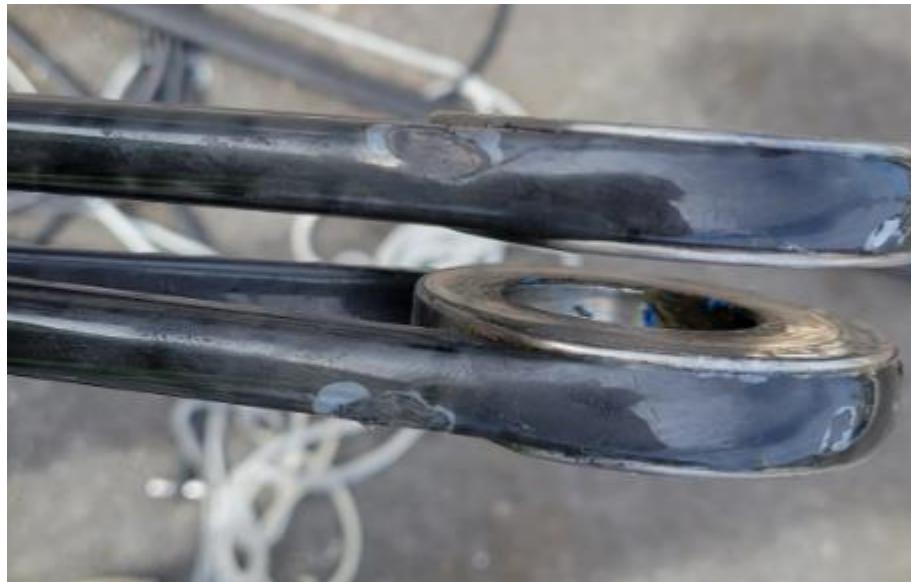
Endommagement des cosses de tirant contre les lumières basses d'outrigger babord/tribord de MACIF.

Guillaume : frottement probable sur la lumière d'outrigger. Peut être uniquement la contre écoute de Gennak qui pourrait frotter, mais plus probable que ce soit les lumières car le champ n'est pas touché.

Vue des cosses du bas vers le haut.

→ Demande fait à Gsea d'élargir la lumière basse comme pour les lumières de haubans.

François : de mémoire c'est un sujet qui est déjà arrivé. Bien vérifier les ouvertures d'outrigger, leur symétrie et vérifier le rayon sur la fenêtre pour avoir un rayon trop saillant.

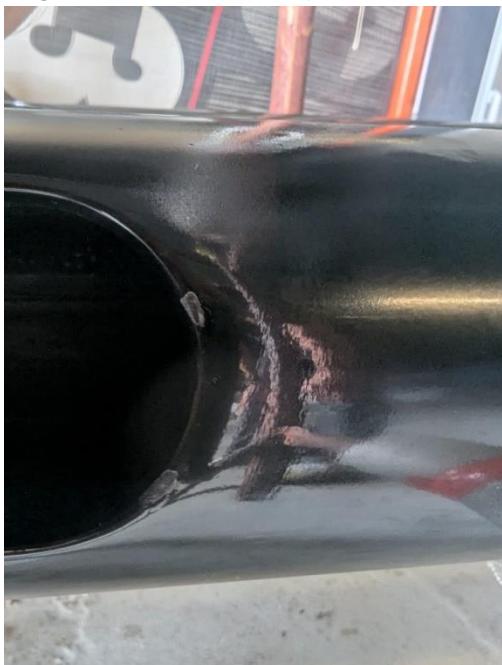
Photo envoyée par Arthur Bureau Vallée pendant le TC : même problème. Problème traité en augmentant l'ouverture pour être à la cote du plan.

Photo fenetre basse outrigger Bureau Vallée.

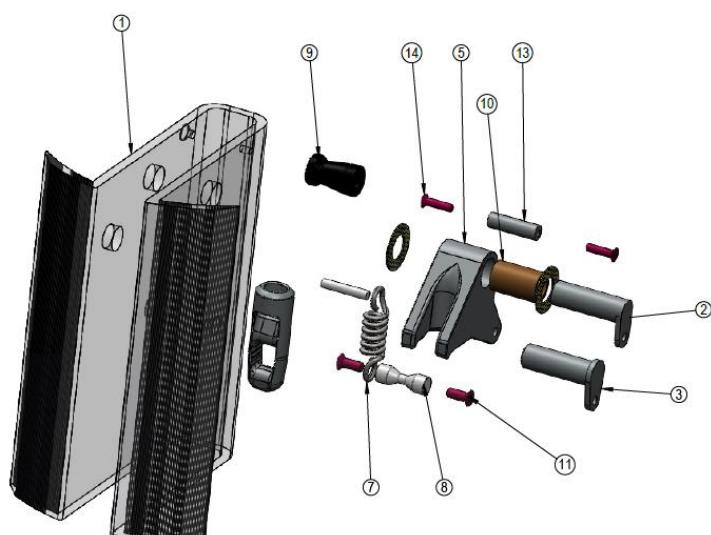
Charal : boites d'arbalètes complètement matées sous l'axe de fourchette.

Nicolas : sujet qualité composite mais également sur les longueurs d'axes, alignements d'axes.
Guillaume avait fait un retour à l'IMOCA sur ce problème en janvier avec un trou d'axe percé trop gros, avec proposition de douillage des boitiers d'arbalètes.

Axes 2 et 3 de l'éclaté trop courts et trous des fois trop gros, cela fait que le carbone se matte.

Nicolas : Charal va remplacer le boitier. En faisant des calculs de mâtage, pour les charges préconisées par Gsea, il y a peu de marge en matage sur cet axe car il prend plus d'une fois la charge de la bastaque donc douiller semble une bonne solution.

Il est acté qu'il est autorisé de douiller les axes qui se mâtent de la boîte suivant le plan partagé par MACIF. « API2_1231_500_DOUILLE AXE ARBALETTE »

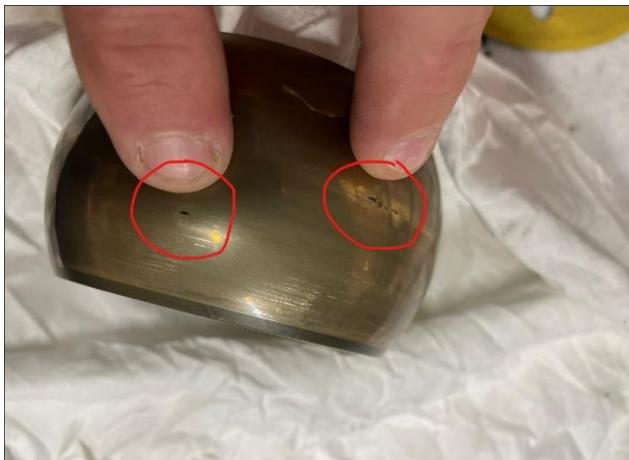
Paprec : découverte de criques dans rotules de paliers avant et arrière de vérin : occlusion : il peuvent passer une lame de cutter. Pas plus d'info, sûrement défaut matière. Gautier tient la cellule technique informée.

Macif : idem que la tache de droite sur la photo mais cela fait plus penser à du grippage, pas très profond, très sonore lors des quillages mais pas plus d'inquiétude.

René : il faut faire un contrôle matière avant usinage car cela peut générer des tas de problèmes.
Comment sont coulés ces bruts ?
