COMPTE RENDU DU TECHNICAL COMMITTEE DU 26 février 2025

a) Avaries répertoriées en mer :

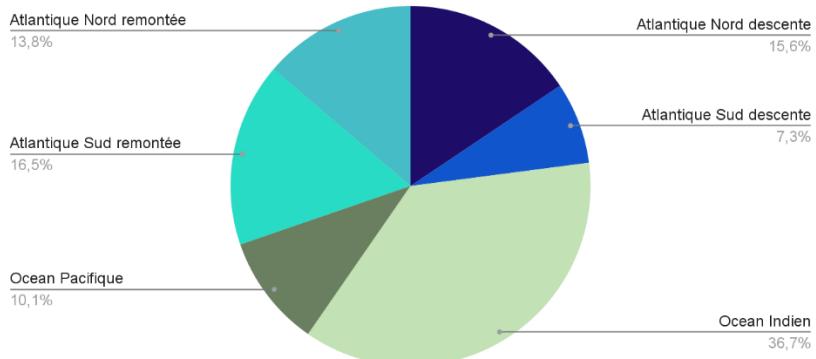
Répartition géographique :

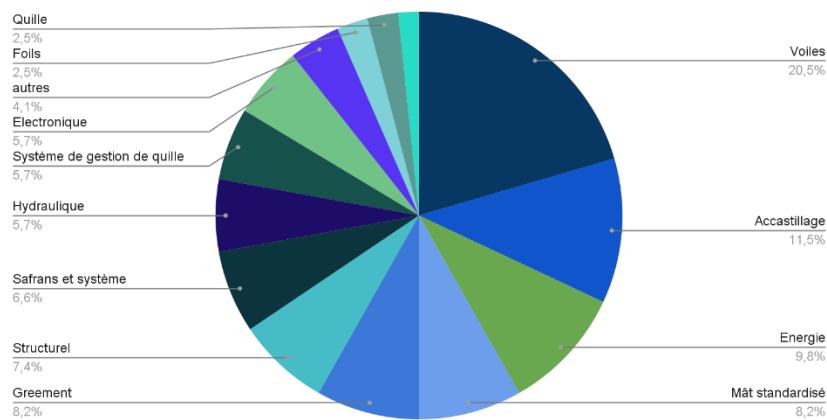
Répartition par type d'avarie :

Avaries ayant conduit à des abandons :

- Chariot de hook de GV + santé → 1 (V&BMM)
- Démâtage → 2 (MEDALLIA - (LA MIE CALINE)
- Système de direction → 1 (MAITRE COQ)
- Gréement // non standardisé → 3 (NEW EUROPE ; BUREAU VALLEE ; STAND AS ONE)
