Compte-rendu du Technical Committee du 14 mai 2025

3 DÉMÂTAGE LA MIE CÂLINE

3.1 DÉMÂTAGE

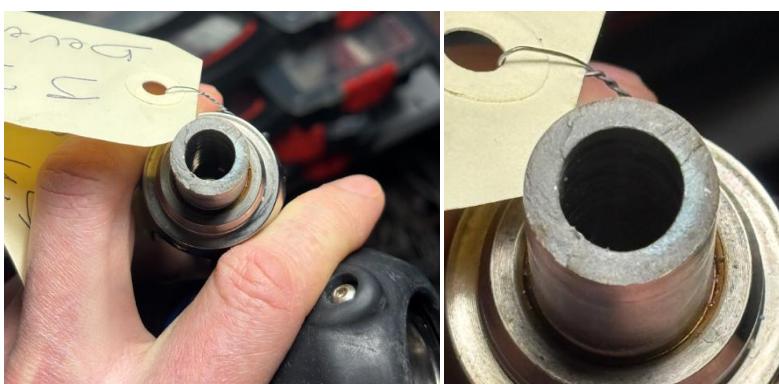
Devenir :

- ➔ Bateaux anciens ou pas les plus puissants de la flotte
- ➔ Casse du doigt (partie fixe en haut du mât) pour les 3 cas
- ➔ Présence d'amorces à la rupture
- ➔ Ancien design de l'oeil lashing qui bloque certains DDL
- ➔ Lashings trop courts
 - ➔ Tête de hook en interaction avec le bumper du mât
 - ➔ Bloque le DDL
 - ➔ Contraintes de flexion sur les pièces mécaniques
 - ➔ Casse du doigt

Lors des tests de rupture en ligne, ce n'est pas cette partie du hook qui casse.

- ➔ Importance de l'articulation de la pièce
- ➔ Importance de l'installation

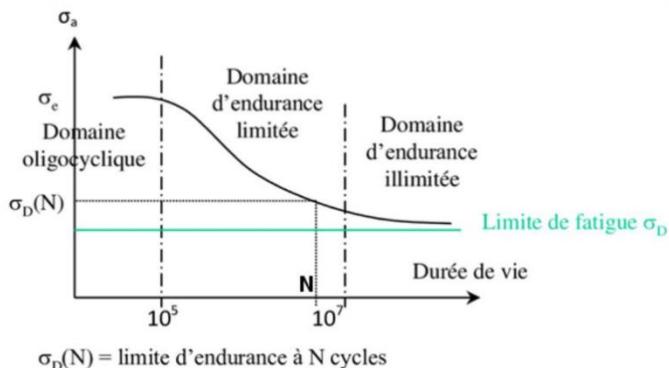
Mode de sollicitation cyclique :

- Pas forcément pris en compte avant car on ne parlait que de WL
- Environ 2 cycles chargement/déchargement par seconde
- Pas de pics au-dessus de la WL
- Sur un Vendée Globe de 80 jours : $3,5 \times 10^6$ cycles
- $2,6 \times 10^6$ cycles en considérant le hook le plus utilisé (T2) sur 75% de la course

Pour un acier la limite d'endurance $\sigma_D = 0,5 \times R_m$

Cette limite correspond à la plus grande amplitude de contrainte pour laquelle il n'est pas observé de rupture après un nombre infini de cycles (10^7 pour les aciers).

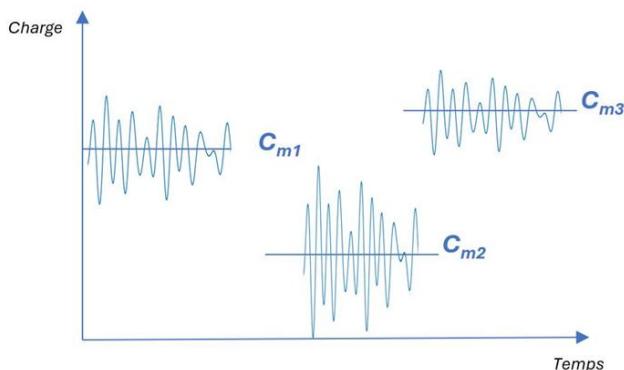
Différents modes de sollicitations en fonction des conditions ou type de voiles utilisées :

→ Définition du mode de chargement cyclique afin de déterminer la durée de vie du produit :

- Instrumentation avec une fréquence de 100Hz de 2 émerillons sur la saison 2025
- Accompagnement de laboratoires spécialisés
 - o Analyse des données
 - o Dimensionnement en fatigue
