## Compte rendu du Technical Committee du 23 mai 2024

1. Introduction
2. Outil éco-score annexe G : brique foils.
3. Bôme standardisée
4. Mât standardisé
5. Stabilité
6. Jonbuoy
7. Question diverses

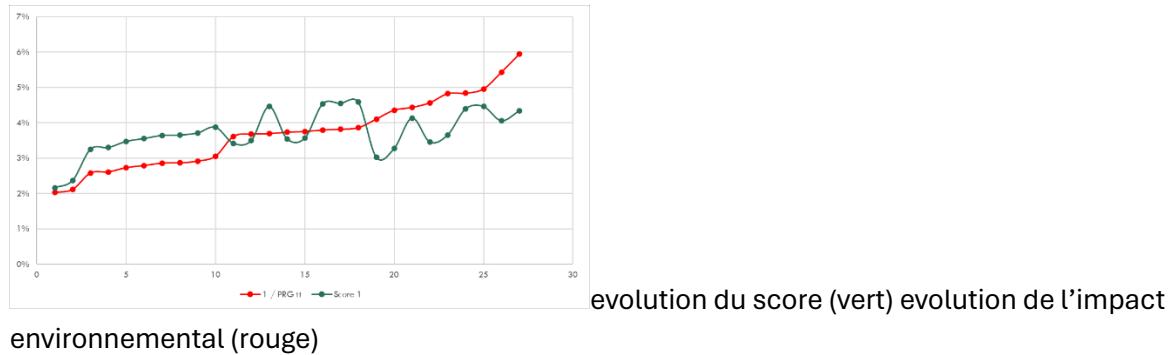
Le score 1 : il compare l'impact de chaque foil par rapport à la moyenne d'impact de sa technique de fabrication. Ce score n'est pas représentatif de l'impact environnemental : un foil plus impactant au regard de l'ensemble des foils, mais moins impactant par rapport à la moyenne de sa technique de fabrication peut avoir un meilleur score par rapport à un foil moins impactant au global mais qui sera plus impactant dans sa propre technique de fabrication. Ce score semble inéquitable pour des techniques de construction de foils hors plan au robot qui s'approche de l'asymptote de la courbe de réduction de chute.

Les différentes techniques de constructions ont des impacts PRG très différents liés à la part de production de chutes.

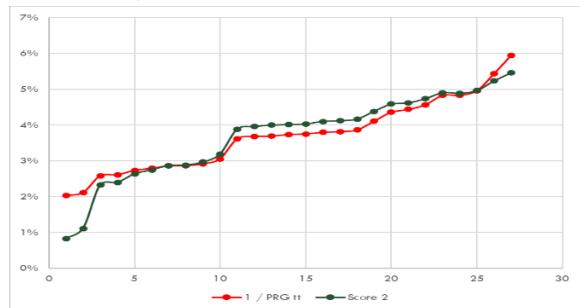
#### Le score 2 : Directement proportionnel à l'impact environnemental.

Idéal pour l'outil éco-score dans son ensemble et idéal pour répondre à la problématique de départ de la règle qui est : réduire l'impact environnemental. Cependant ; les chantiers pratiquant la technique hors plan à la main risque d'avoir des difficultés à produire certains foils s'ils ne trouvent pas des solutions pour réduire le taux de chute. La seule solution pour les chantiers pour réduire les masses de chute est d'orienter le design vers des formes plus simple.

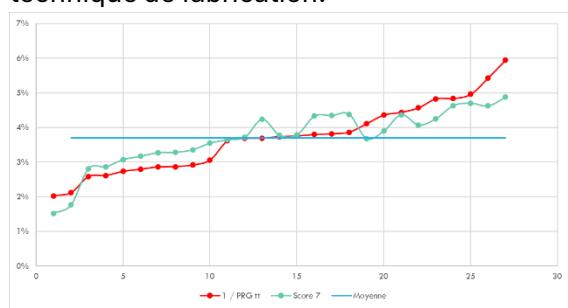
#### Le score 3 : Moyenne des scores 1 et 2

Compromis pour à la fois caractériser l'impact d'un foils par rapport à l'ensemble des foils : impact environnemental direct, ainsi qu'au travers de la capacité du foils à être moins impact par rapport à sa technique de fabrication.

Les scores ne sont plus directement proportionnels à l'impact environnemental : permettent aux foils hors plans fait main les moins impactant d'être récompensés artificiellement, cela pénalise également les foils hors plans robot les plus impactant dans leur moyenne de technique de fabrication.

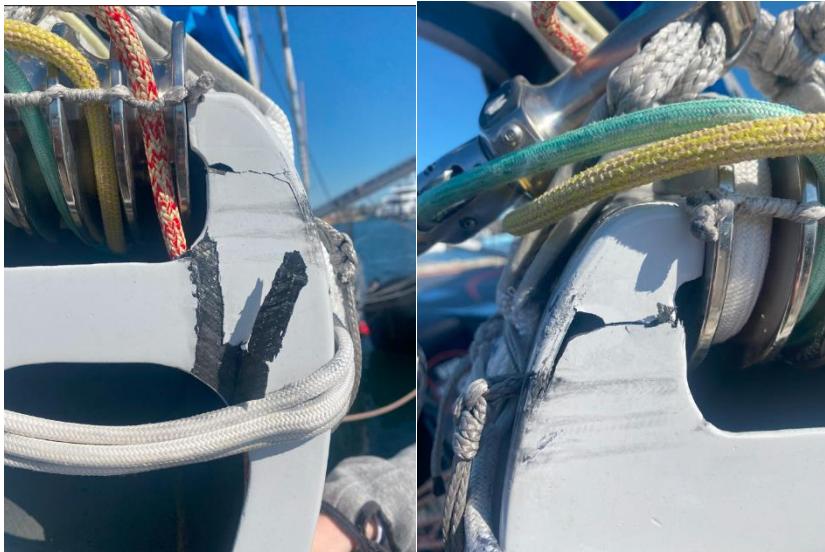
1 AVARIE CONSTATÉE SUR TRANSAT CIC

Compression des sangles de bordure de GV et ris 1:

→ Plusieurs fissures dans la tôle de fermeture

→ Décollement entre le tube et bloc mono du sommet de la bôme.

Montage à ne pas faire: faire passer la retenue de ris 1 en arrière de la bôme

Plusieurs avaries sur la bôme existent pour des questions de montage.
