Compte rendu Technical Committee 17 juillet 2024

2. MÂT STANDARDISE GENERATION 2

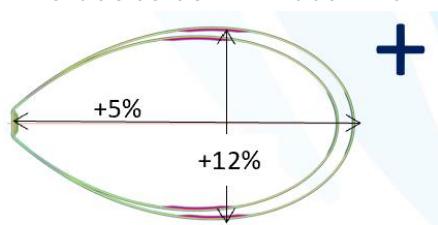
→ Augmentation rayons de face arrière doublé par rapport au mât gen1.

→ + 5% de corde / + 12% au Bmax

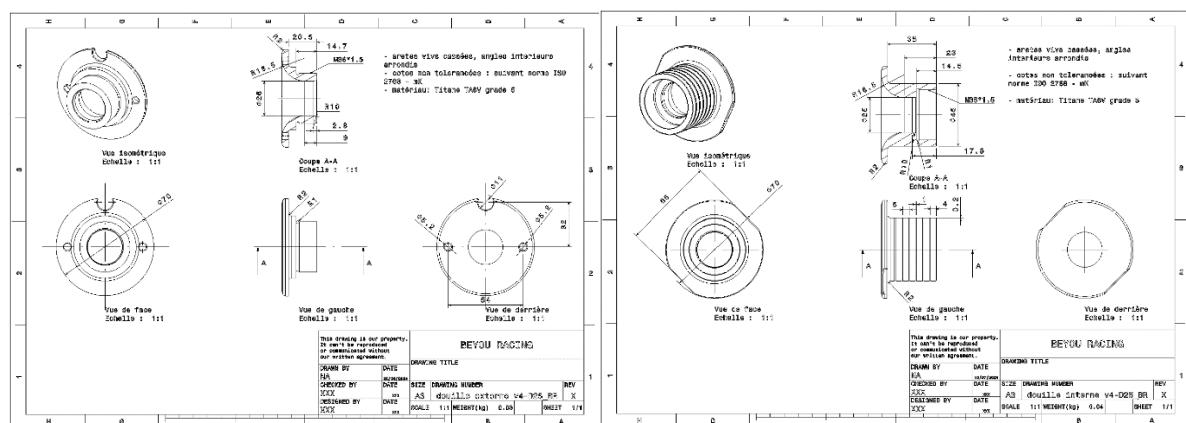
2.50.01

Il est autorisé de monter cette douille, ce n'est pas obligatoire.

Nicolas: la douille interne a effectivement une position définie en rotation comme le diamètre extérieur a été agrandi, des méplats sont présents pour respecter la concavité du tube.

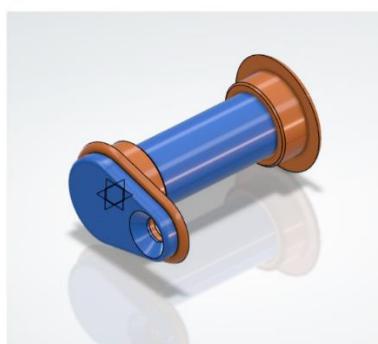
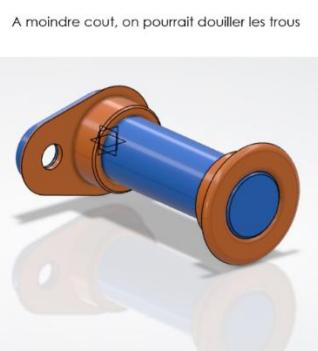
MERCONCEPT

→ AXES DE FOURCHETTE DE BOITIER D'ARBALETE

A moindre cout, on pourrait douiller les trous

Question: y a-t-il suffisamment de matière entre le haut de la boîte et l'axe? 18 mm théoriquement
On passerait à 15,5 mm si on perce à 21mm pour insérer la douille.

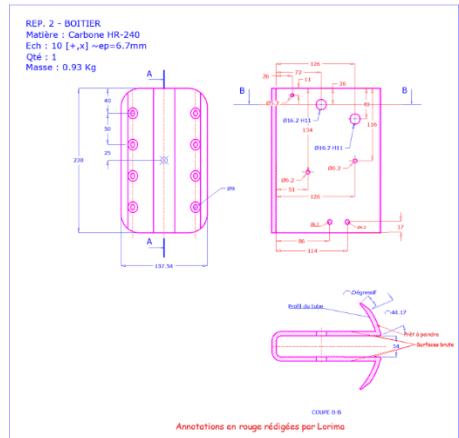
Thomas : question pour Guillaume : obligatoire d'ouvrir un petit peint la lumière dans le mât pour que la boîte rentre ?

Guillaume : oui sachant que la collarète est vraiment toute petite et que le fait de douiller réduit de 20 à 30% la contrainte de matage dans les axes il n'y a pas de problème.
