## Compte-rendu du Technical Committee du 9 juillet 2026

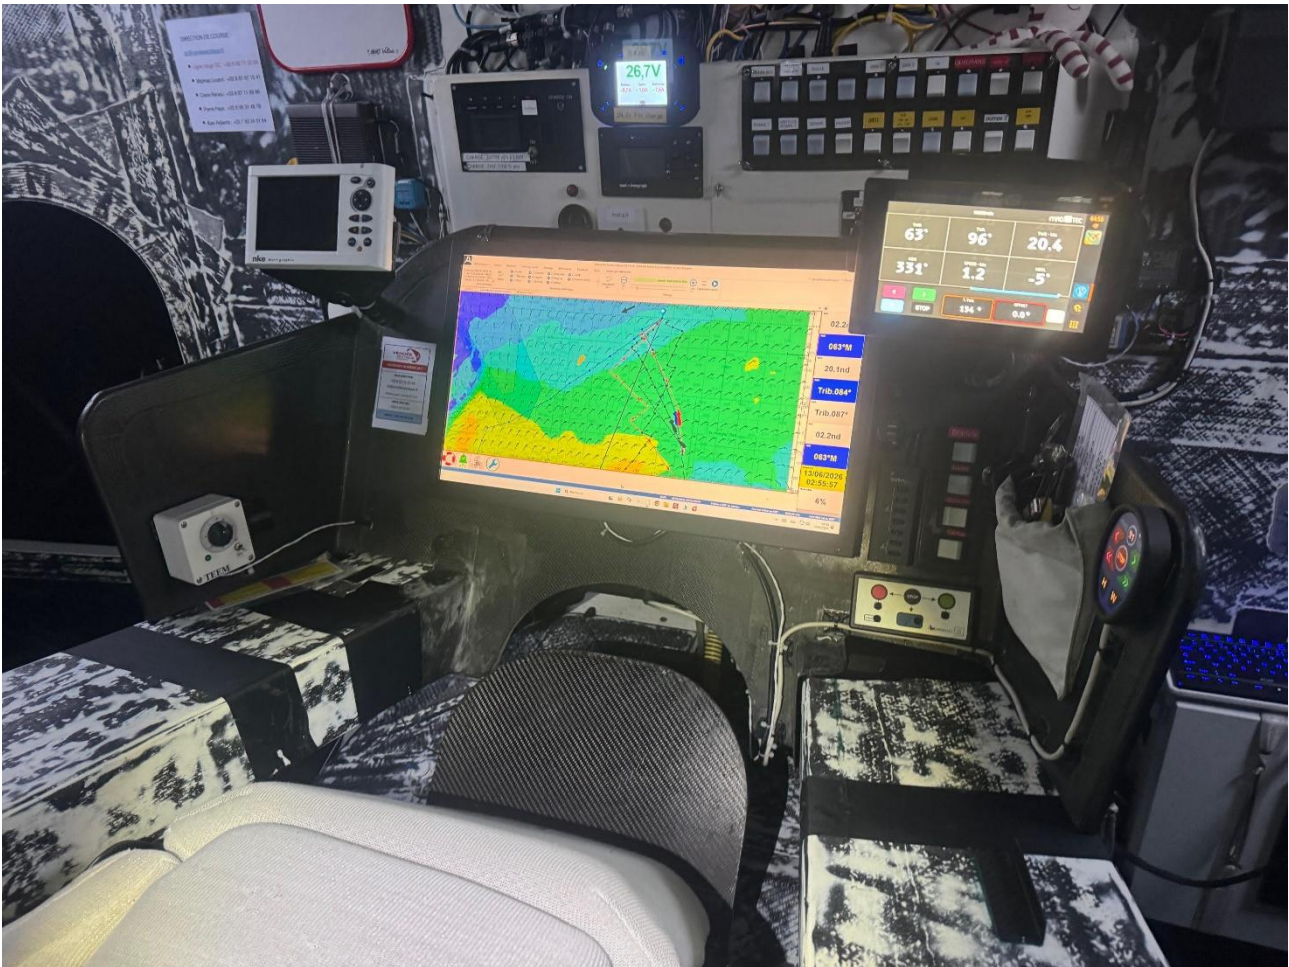
**Conditions :** 25-30 kts vent – 25 kts vitesse – veille à la table à carte

**Premiers signes :**

- Émanations de fumée entre la table à carte carbone et les goulottes carbone sur lesquelles elle est posée
- Carbone rougissant au niveau des points de contact entre la table à carte et les goulottes

- Coupé toute l'électricité à bord  
     ➔ Continuait à fumer et arquer entre la table à carte et les goulottes
- Voulue isoler la table à carte de la partie carbone du bateau avec laquelle elle était en court-circuit → pris des décharges assez costaudes (42 V triphasé) → du mal à prendre la table à carte à pleines mains
- Coupé les éléments de la table à carte 1 par 1 → continuait de fumer
- Coupé le pilote pour voir si ça venait de là → mise à la cape
- Qu'est-ce qui continue à fonctionner quand tout est coupé et s'arrête quand le bateau est à l'arrêt ? → hydrogénérateur
- Remis l'électricité
- Prévenu contact à terre + DC
- Isolation de la table à carte du bateau avec des habits secs → arrêt du court-circuit
- N'a plus utilisé l'hydro par la suite

- Câble triphasé abîmé ? → NON
- Protection électrique présente après le convertisseur mais pas de protection électrique entre l'hydrogénérateur et le convertisseur (Watt&Sea ne le fournit pas et n'y a jamais eu recours)
- Fuite d'eau de mer dans le fût de la génératrice qui a coupé une phase et, par l'axe inox qui tient l'hydrogénérateur sur le bateau, a fait contact avec la coque
- Ecran table à carte métallique renforcé relié au négatif  
     ➔ Différence de potentiel entre coque/écran → court-circuit

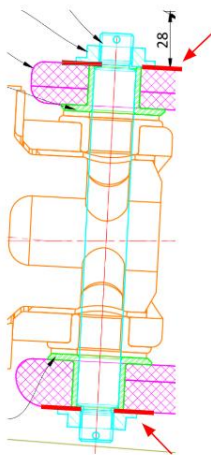
### 9.1 MÂT STANDARDISÉ

Autorisation donnée pour ajouter une rondelle entre les écrous et le support de VDM :
